Wichtige Sicherheitsnachricht

Vorbeugungsmaßnahme

Produkt: Splash Beckenlift

Referenznummer: FSN-001

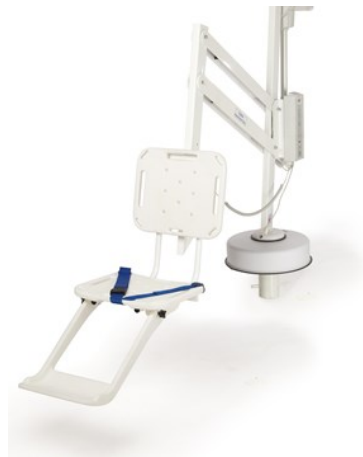
Im Rahmen unserer Marktüberwachung in den USA haben wir soeben erfahren, dass am Sockel bestimmter Liftmodelle die Schweißnähte aufbrechen könnten. Ist dies der Fall, kippt der Lift um und die im Lift sitzende Person könnte verletzt werden. Im Moment liegen S.R. Smith keine Berichte über Verletzungen aufgrund dieses Problems vor, und aus Ländern außerhalb der USA sind ebenfalls keine Berichte über dieses Problem bei uns eingegangen.

Das Problem betrifft möglicherweise die folgenden Modelle:

PRODUKT	SERIENNUMMERN	PRODUKTIONSdatum
Splash! Beckenlift	300-0000EU, 370-0000EU	Januar 2013 – September 2015

- Benutzen Sie Ihren aktuellen Lift nicht mehr!
- Bestätigen Sie den Erhalt dieser Benachrichtigung auf der Website www.splashliftinfoeu.com und füllen Sie die Online-Bestätigung aus.
- Ersetzen Sie den vorhandenen Sockel durch den neuen Sockel, sobald dieser bei Ihnen eingetroffen ist, oder kontaktieren Sie Ihren Händler oder Ihre S.R. Smith-Vertretung, die Sie bei der Beschaffung von Ersatzteilen gerne unterstützen.
- Füllen Sie die Formulare zur Produktregistrierung und Bestätigung aus, die der Ersatzteillieferung beiliegen, und schicken Sie sie mit dem alten Liftsockel zurück.

Der Austausch des Sockels nimmt ca. 20 - 30 Minuten in Anspruch. Für den Austausch müssen zwei Schraubenmutter am Mastfuß entfernt und der Mast aus dem vorhandenen Sockel herausgehoben werden. Danach muss der alte Sockel gegen den neuen ausgetauscht und der Mast wieder angebracht werden. Wenn man den Austausch durchführt, sollte man in der Lage sein, ein Gewicht von ca. 15 kg bequem anzuheben, ansonsten sollte man Hilfe in Anspruch nehmen. Ein Video zur Vorgehensweise beim Ersetzen des Sockels finden Sie auf www.splashliftinfoeu.com.

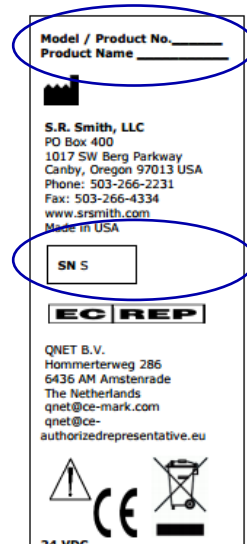
Identifikation der betroffenen Beckenlifte:

Unseren Aufzeichnungen zufolge gehört Ihr Splash Beckenlift zu den betroffenen Produkten. Die Modellnummer und das Herstellungsdatum sowie die Seriennummer finden Sie auf dem Produktaufkleber am Fuß des Liftmastens.
