## Viktig sikkerhetsmelding

## Forebyggende tiltak

**Produkt: Splash Pool Lift**

**Referanse: FSN-001**

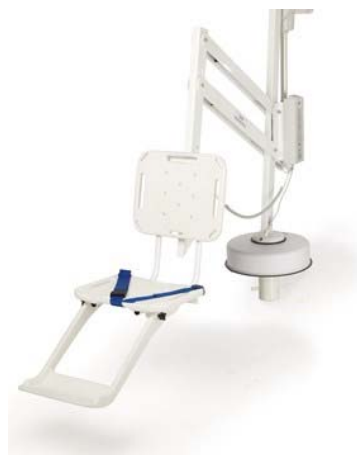
Innenfor rammen av våre markedsundersøkelser i USA har S.R.Smith nylig blitt klar over at sveisen på bunnenheten av noen enheter kan svikte. Hvis det skjer vil feilen velte, og kunne skade den som sitter på heisen. S.R.Smith har ikke blitt varslet om noen skader som skyldes dette problemet, og det har ikke blitt mottatt noen rapporter om dette problemet fra land utenfor USA.

- Avslutt bruken av denne heisen.
- Bekreft mottaket av dette varselet ved å gå til [www.splashliftinfoeu.com](http://www.splashliftinfoeu.com) og fyller ut bekreftelsen online.
- Skift ut bunnheten med den nye enheten så snart den ankommer.

Utskiftning av bunnheten vil ta mellom 20 – 30 minutter. Utskiftingsprosessen involverer å skru ut to muttere på bunnheten og løfte masten opp av den eksisterende bunnheten, og så skifte den eksisterende med den nye bunnheten, og sette på masten igjen. Personen som gjennomfører utskiftingen må lett kunne løfte 15 kg eller ha noen som kan hjelpe med utskiftingen. For å se en video av utskiftingsprosessen, gå til [www.splashliftinfoeu.com](http://www.splashliftinfoeu.com).

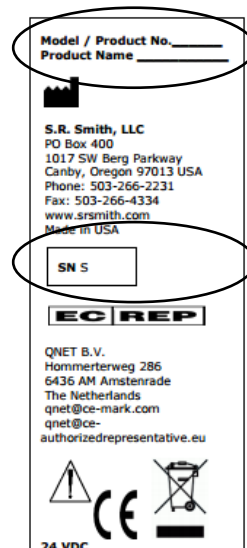
I henhold til våre opptegnelser er din Splash pool lift ett av de produktene det gjelder. Du finner modellnummeret og produksjonsåret og serienummeret på typeskiltet som er plassert nederst på heismasten.
