Dringende veiligheidskennisgeving

Product: Splash Pool Lift

Reference: FSN-001

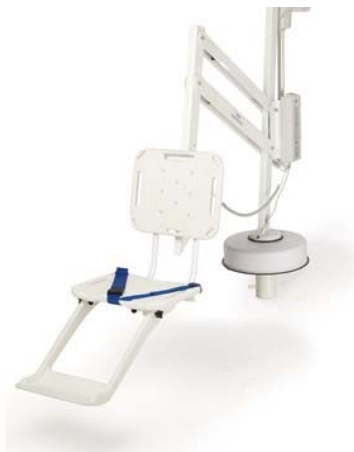
In het kader van ons marktonderzoek in de Verenigde Staten is S.R.Smith onlangs te weten gekomen dat de lasnaden op de voetstukmontage van bepaalde toestellen van onvoldoende sterkte zijn. Als dat het geval is valt de lift om, wat iemand die op de lift zit kan verwonden. S.R.Smith is niet van enig letsel op de hoogte gesteld als gevolg van dit probleem, en heeft geen meldingen ontvangen uit landen buiten de Verenigde Staten.

Volgens onze administratie valt uw Splash zwembadlift onder de betrokken producten. U treft het modelnummer en productiejaar plus het serienummer aan op het productlabel, dat aan de onderkant de liftmast bevestigd zit.

S.R.Smith werkt zeer hard om dit probleem te verhelpen. We zijn druk bezig om vervangingsvoetstukmontages te produceren, en zullen binnenkort contact met u opnemen met informatie over de vervangingsonderdelen.

- De huidige lift buiten dienst stellen;
- De ontvangst van deze kennisgeving bevestigen door www.splashliftinfoeu.com te bezoeken en de online bevestiging in te vullen;
- De bestaande voetstukmontage na ontvangst van de nieuwe voetstukmontage onmiddellijk vervangen.
